# Asbestinventarisatetest

Duinenweg 523\_326, 8430 Middelkerke

Attestnummer : 20251216-000450.000

**Asbestveilig** (maar niet asbestvrij)

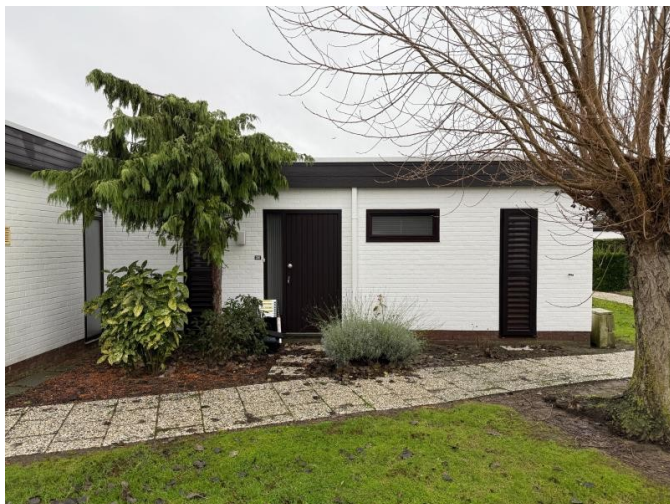
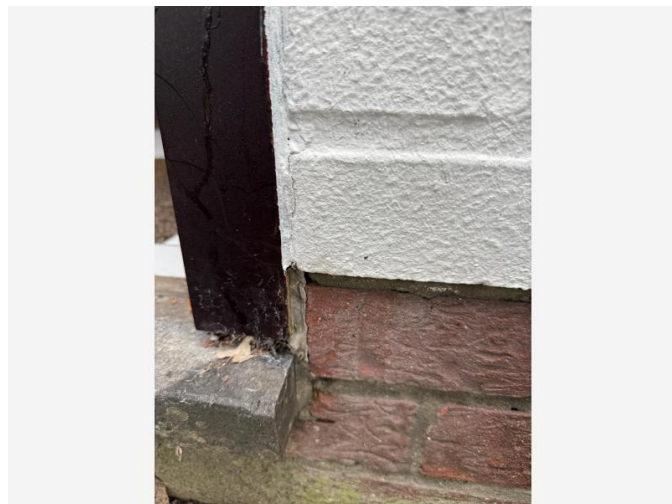
| Eindbeoordeling materiaalrisico | Laag materiaalrisico en/of verlaagde kans op vezelvrijgave |

| Gebondenheid | Categorie 1: hechtgebonden in oorsprong |
| Asbestsoort (vezeltype) | Amfibool aanwezig, uitgezonderd crocidoliet |
| Asbestconcentratie | Laag (< 50%) |
| Toestand van het materiaal | Licht beschadigd, licht verweerd. Intact calciumsilicaatmateriaal of categorie III 'gebondenheid' |

| Beschrijving | Mastiek |
| Omgeving | Buiten |
| Primaire drager | Wandopening verticaal (raam, deur, ...) |

Het asbestmateriaal valt onder de mijlpaal van 2040.

Zorgvuldig beheren

- Zorg voor een veilig beheer. Vermijd het beschadigen van het asbestmateriaal. Controleer de toestand jaarlijks op wijzigingen.

- Eenvoudige handelingen: mag via doe-het-zelf of door werknemer(s) met opleidingsattest eenvoudige handelingen  
Deze toepassing kan door een aannemer die over een opleidingsattest eenvoudige handelingen beschikt of door een particulier (doe-het-zelf), verwijderd worden indien er geen verhoogd risico op vrijgave van asbestvezels (max. concentratie 0,01 vezels/cm<sup>3</sup> - CODEX Art. VI.3-54) ontstaat en de toepassing voorafgaand wordt gefixeerd/bevochtigd; de individuele elementen zonder machinale werktuigen (boormachine, slijpschijf, hogedrukreiniger,...) en zonder breken of gooien een voor een losgemaakt worden; en ten slotte dubbel en luchtdicht verpakt weggevoerd worden naar een erkend afvalpunt (recyclagepark).

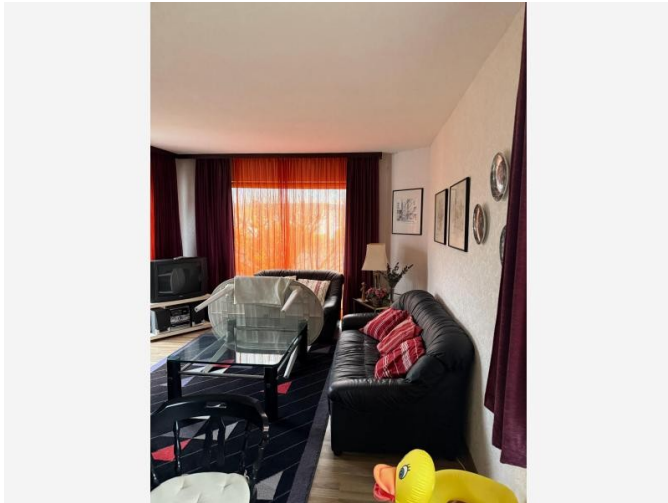
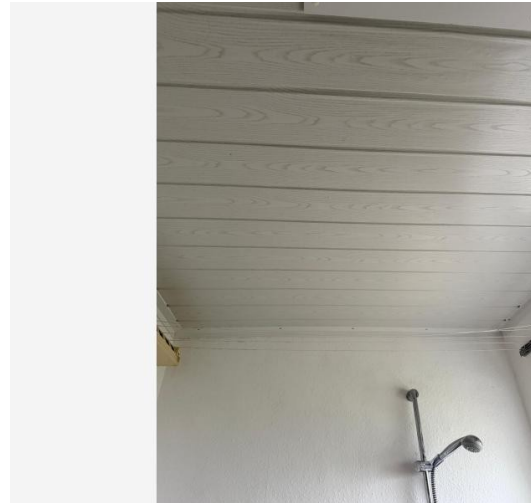
De plafonds werden afgewerkt met niet-asbestverdachte voorzetpanelen die inspectie van de bedekte structuur (opbouw, pleisterwerk) verhinderen.

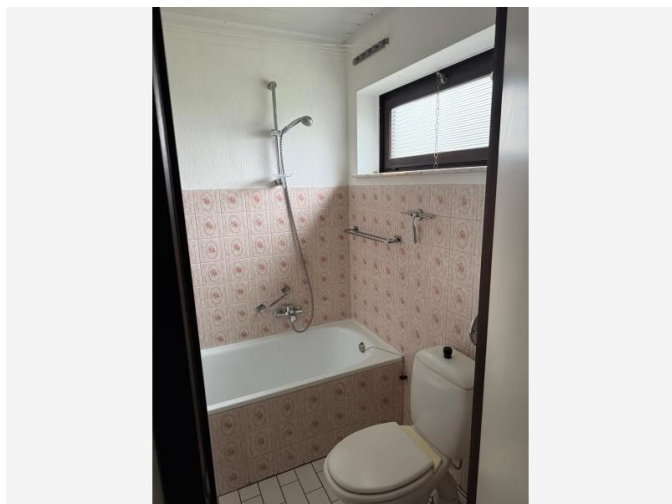
Binnenwanden en/of plafonds afgewerkt met een intacte laag faiencetegels zonder zichtbare beschadigingen. Inspectie van de onderliggende lijmlaag is niet mogelijk zonder uitbreiding naar een destructief onderzoek.

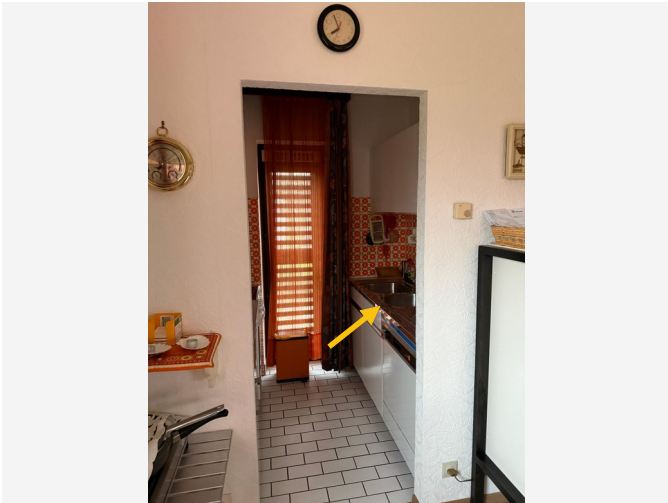
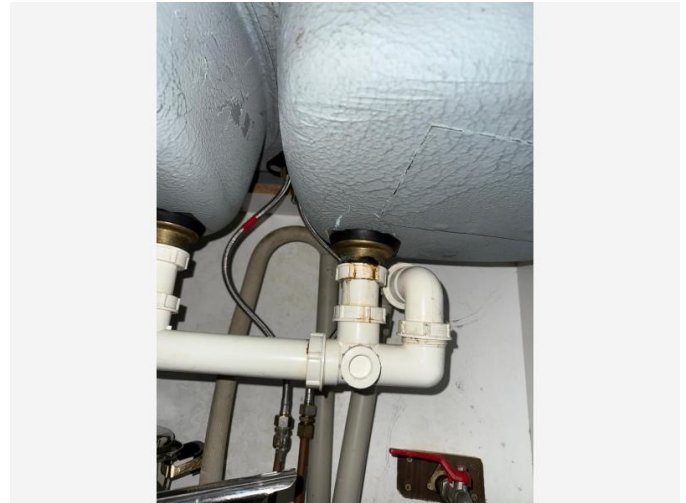
## Fiche 4: Coating spoelbak

Geen asbest

| # | Type | Referentie | Resultaat |
|---|---|---|---|
| 4.1 | Puntmonster | MM02 | Geen asbest |

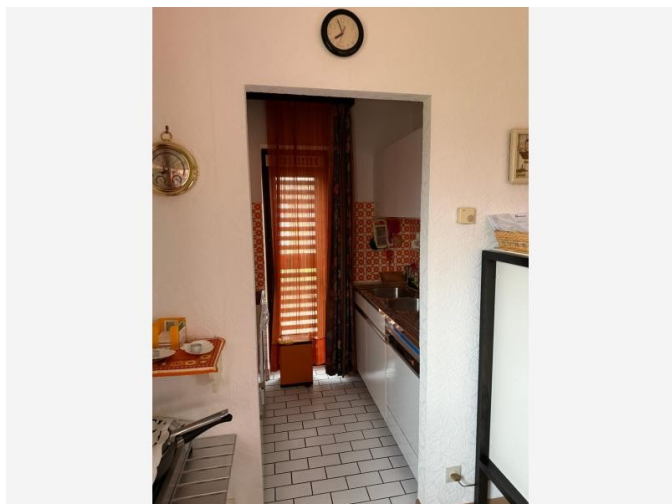
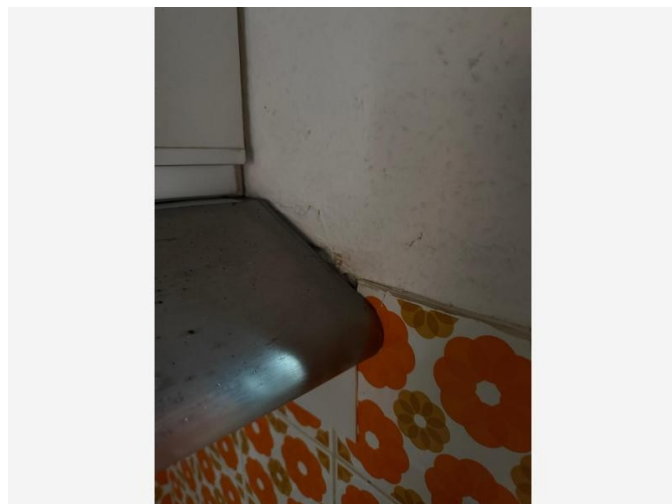
## Fiche 5: Pleisterwerk wanden

Geen asbest

| # | Type | Referentie | Resultaat |
|---|---|---|---|
| 5.1 | Mengmonster | MM01 | Geen asbest |

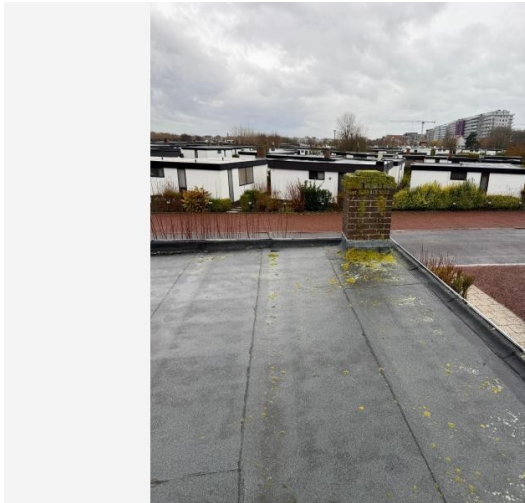
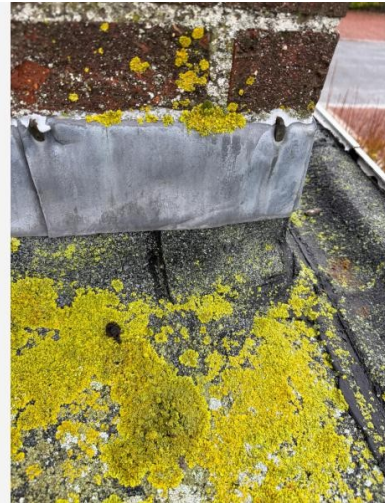
## Fiche 6: Roofing

Geen asbest

| # | Type | Referentie | Resultaat |
|---|---|---|---|
| 6.1 | Puntmonster | MM03 | Geen asbest |

| Opmerking | Staalname tot op de eventuele onderliggende lagen is niet mogelijk zonder uitbreiding naar een destructief onderzoek. |

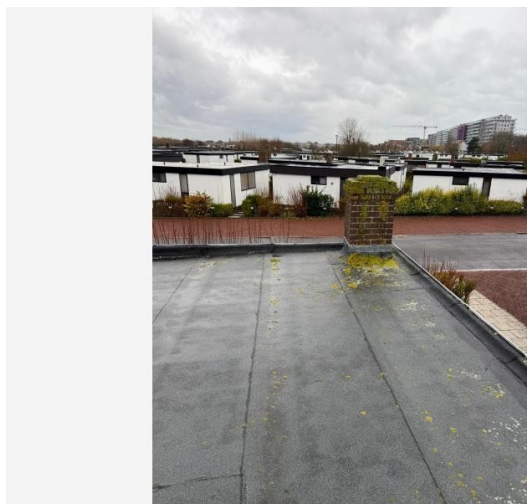
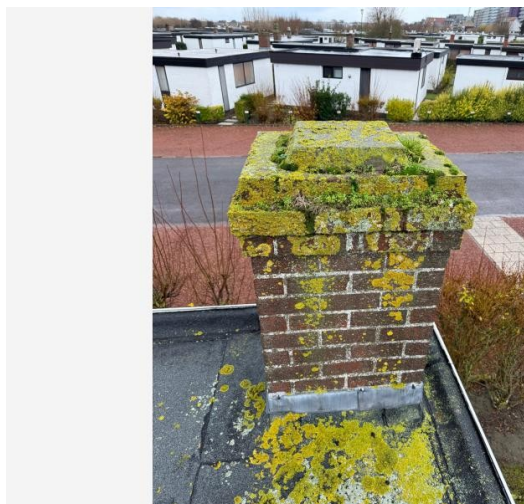
### Fiche 7: Rookgaskanaal (niet verdacht)

| Beschrijving | Notitie | Terug te vinden op plannen |
|---|---|---|
| Fiche 7: Rookgaskanaal (niet verdacht) | Het rookgaskanaal is niet-asbestverdacht. | Plan 1.1: Plat dak |

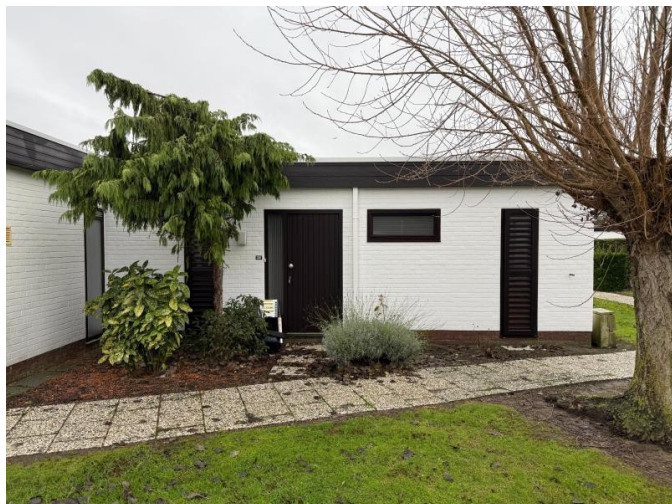
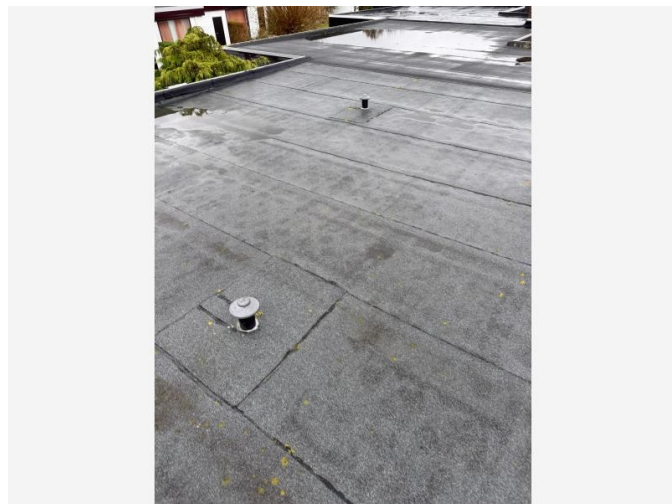
## Fiche 8: Onderdak niet waarneembaar

| Beschrijving | Notitie | Terug te vinden op plannen |
|---|---|---|
| Fiche 8: Onderdak niet waarneembaar | Het onderdak van het plat dak kon niet worden waargenomen. Op basis van expertise worden hier geen asbestverdachte materialen verwacht. Mogelijk zijn oude restanten van roofing aanwezig, indien dit blijkt wanneer dit eenvoudig bereikbaar wordt, voer bijkomende staalnames uit. | Plan 1.1: Plat dak |
