# Asbestinventarisatetest

Duinenweg 539\_115, 8430 Middelkerke

Attestnummer : 20250913-000174.000

Uitgegeven op : 13.09.2025

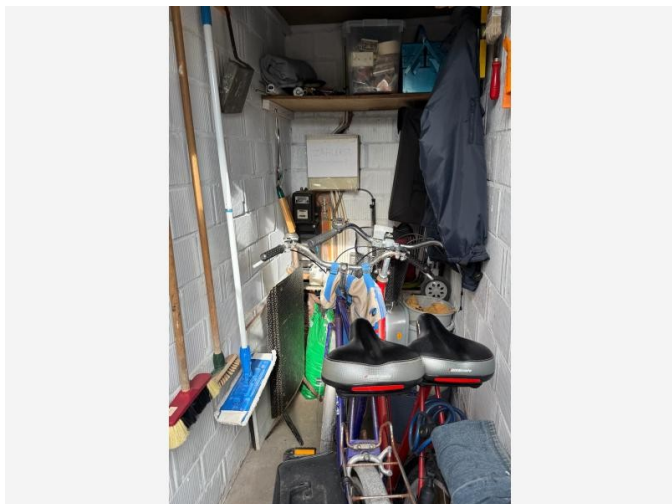
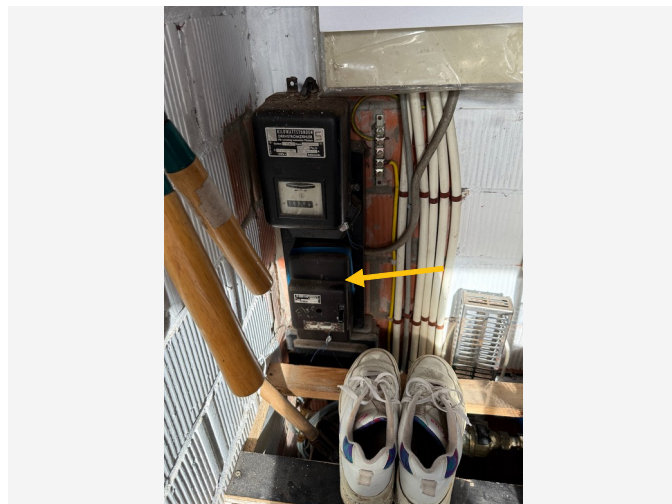
Het asbestmateriaal valt onder de mijlpaal van 2040.

| Eindbeoordeling materiaalrisico | Zeer laag materiaalrisico en/of zeer lage kans op vezelvrijgave |

| Toestand van het materiaal | Onbeschadigd, niet verweerd |

- Zorg voor een veilig beheer. Vermijd het beschadigen van het asbestmateriaal. Controleer de toestand jaarlijks op wijzigingen.

- Eenvoudige handelingen: mag via doe-het-zelf of door werknemer(s) met opleidingsattest eenvoudige handelingen  
Bakeliet kan altijd asbest bevatten. Deze armaturen kan men best voorzichtig losschroeven en dubbel verpakt afvoeren. Informeer en bescherm je voldoende.

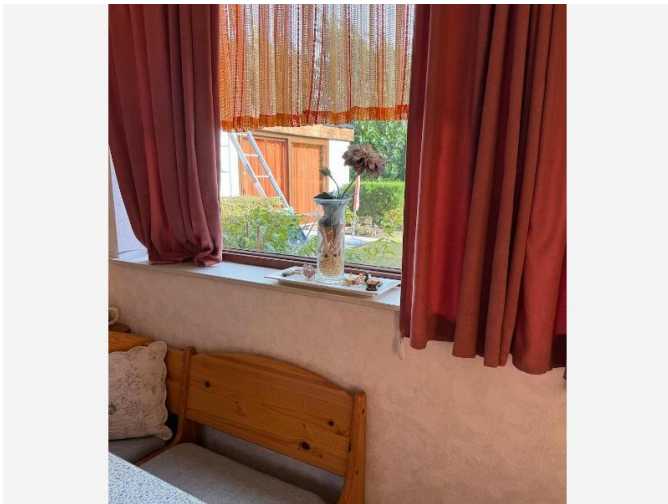
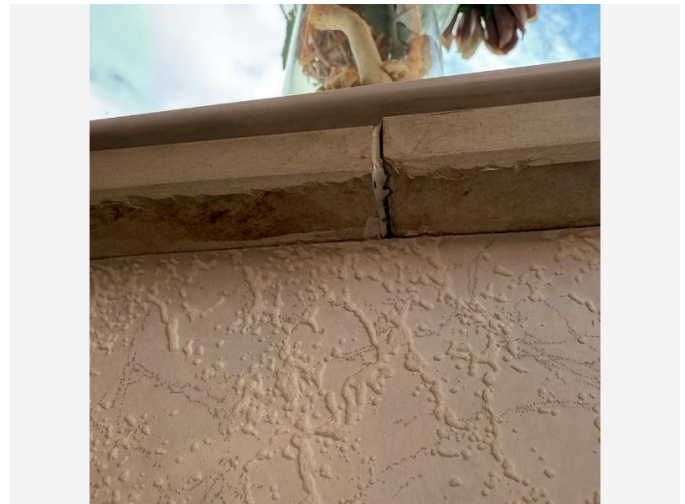
Het asbestmateriaal valt onder de mijlpaal van 2040.

| Eindbeoordeling materiaalisico | Zeer laag materiaalisico en/of zeer lage kans op vezelvrijgave |

| # | Type | Referentie | Resultaat |
|---|---|---|---|
| 2.1 | Puntmonster | MM03 | Chrysotiel |

- Zorg voor een veilig beheer. Vermijd het beschadigen van het asbestmateriaal. Controleer de toestand jaarlijks op wijzigingen.

- Eenvoudige handelingen: mag via doe-het-zelf of door werknemer(s) met opleidingsattest eenvoudige handelingen  
Raadpleeg de actuele wetgeving op de website van OVAM. Onder strikte voorwaarden is het eventueel toegestaan om deze toepassing zelf te verwijderen.
- Eenvoudige handelingen: enkel door erkend asbestverwijderaar  
Gezien de staat van de leien, die redelijk verweerd zijn, en hoewel deze eventueel door eenvoudige handelingen verwijderd kunnen worden, adviseer ik als deskundige om de verwijdering te laten uitvoeren door een erkende asbestverwijderaar. Dit garandeert de veiligheid van zowel de bewoners als de burens.

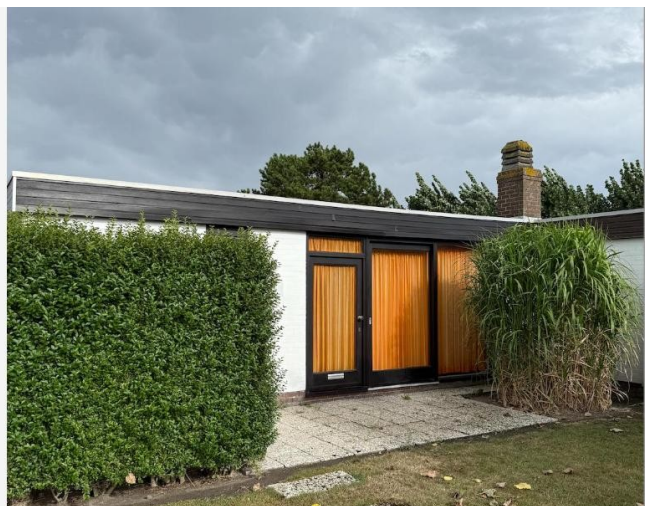
Situeringfoto

**Reden:** Het te onderzoeken materiaal situeert zich hoger dan 3,50 m te rekenen vanaf een veilige ondergrond

**Uitleg van de asbestdeskundige:** Het rookgaskanaal is niet beoordeeld. Aan de binnenzijde is de kachel aangesloten. Aan de buitenzijde is het hoger dan 3,5 meter om de schoorsteen te inspecteren. Het is niet zichtbaar of er een asbestverdacht rookgaskanaal aanwezig is in de schoorsteen. Conform ons inspectieprotocol mogen wij een beperking inroepen voor hoogtes hoger dan 3,5 m. Indien men dit wil laten onderzoeken, dient er een nieuwe afspraak gemaakt te worden en moet er een hoogtewerker voorzien worden, evenals iemand die bevoegd is om deze te bedienen en eventueel een techniek die de al dan niet aanwezige schouwhoed kan afnemen en weer terugplaatsen.

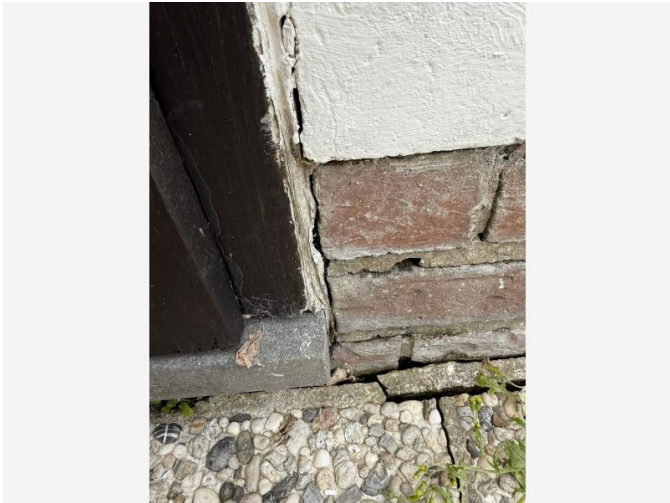
De mastiek is asbesthoudend, zie vorige analyse bewijsdocumenten.

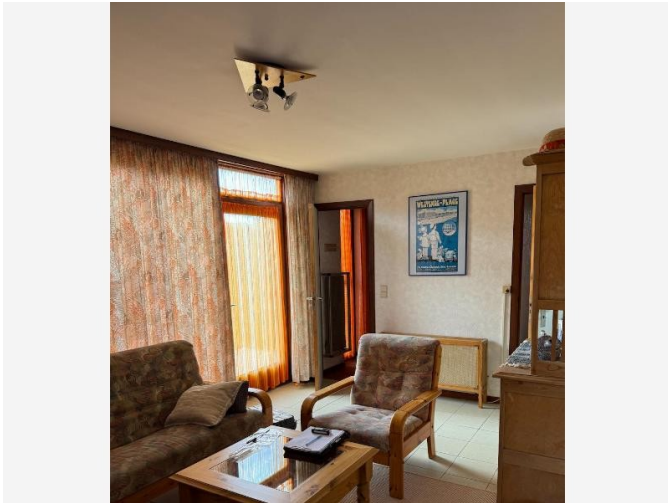
Er werd een vals plafond aangebracht. Als deskundige kan ik geen uitspraak doen over eventuele asbestverdachte toepassingen die aanwezig zijn of verborgen zitten achter dit plafond. Bij renovaties, sloop of verbouwingen is het aan te raden een destructieve asbestinventaris op te stellen voor deze ruimtes.

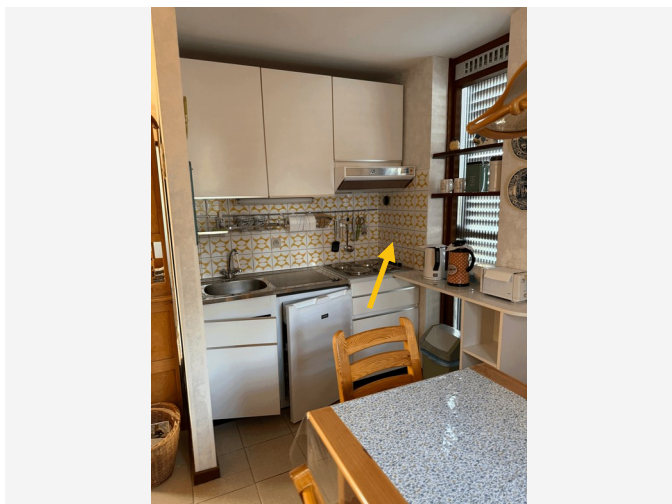
Mogelijks zijn de faiencen aangebracht met een zwarte asbesthoudende lijm, indien dit blijkt bij verwijdering; voer bijkomende staalnames uit.

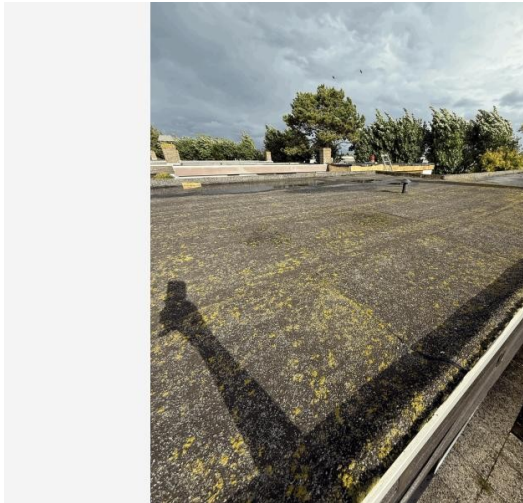
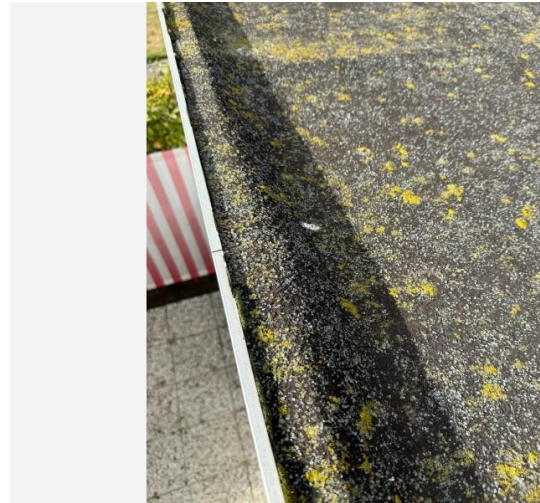
## Fiche 8: Roofing plat dak

Geen asbest

| # | Type | Referentie | Resultaat |
|---|---|---|---|
| 8.1 | Puntmonster | MM02 | Geen asbest |

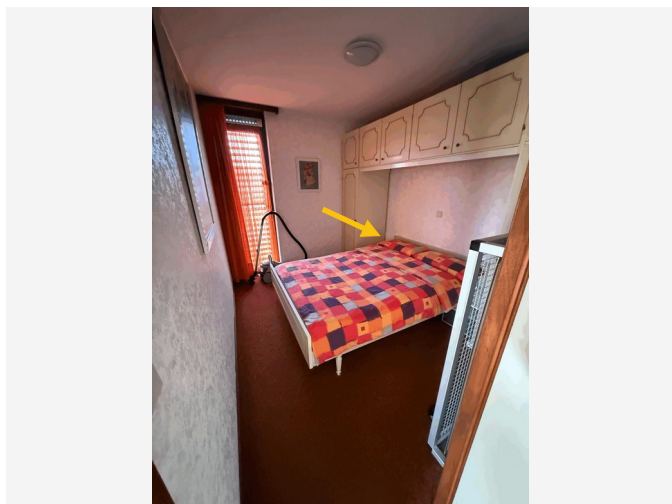
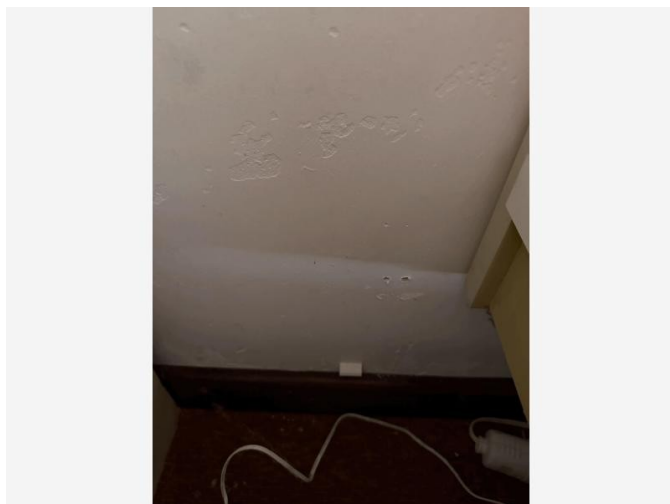
## Fiche 9: Pleisterwerk muren

Geen asbest

| # | Type | Referentie | Resultaat |
|---|---|---|---|
| 9.1 | Mengmonster | M01 | Geen asbest |
