# Asbestinventarisatetest

35323D0552/00A009 - Duinenweg 523 - Garagebox 30, 8430 Middelkerke.

Attestnummer : **20251216-000451.001**

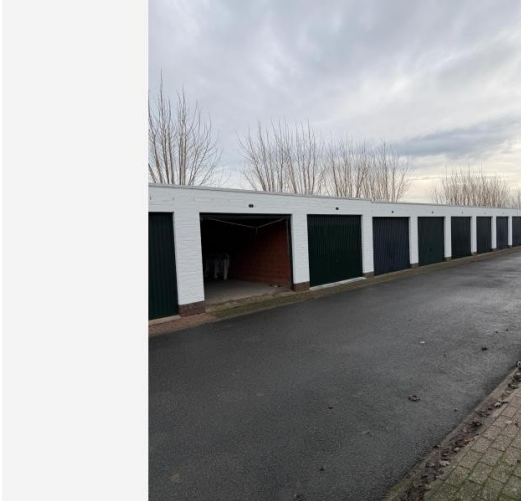
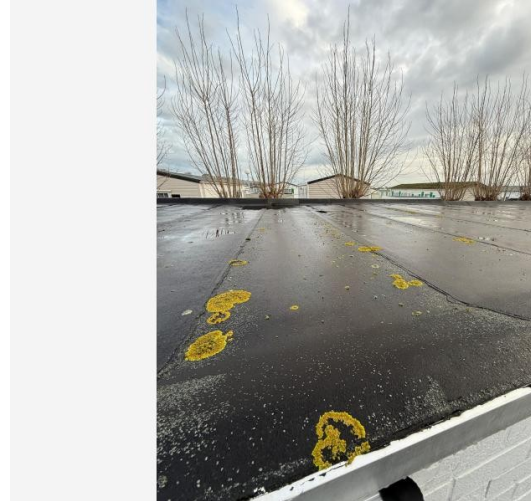
## Fiche 1: Roofing

Geen asbest

Overzichtsfoto

Detailfoto

| Beschrijving | Roofing |
| Primaire drager | Plat dak |
| Bindmiddel van materiaal | Bitumen (roofing, teer, asfalt) |
| Opmerking | Staalname tot op de eventuele onderliggende lagen is niet mogelijk zonder uitbreiding naar een destructief onderzoek. |
