# Asbestinventarisatetest

Duinenweg 539\_63, 8430 Middelkerke

Attestnummer : 20230117-000158.001

Uitgegeven op : 26.01.2023

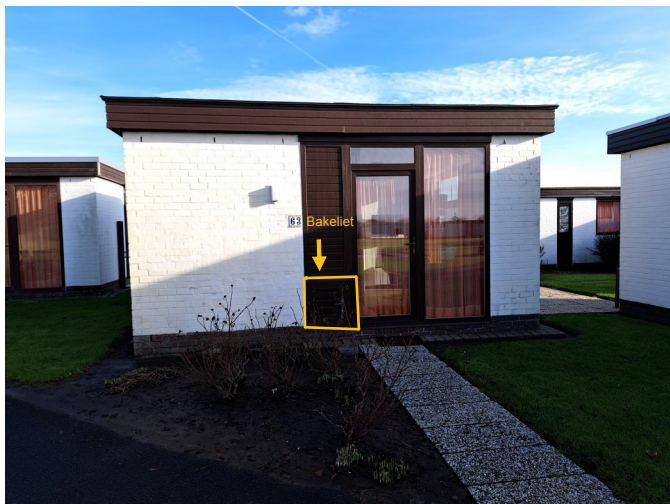
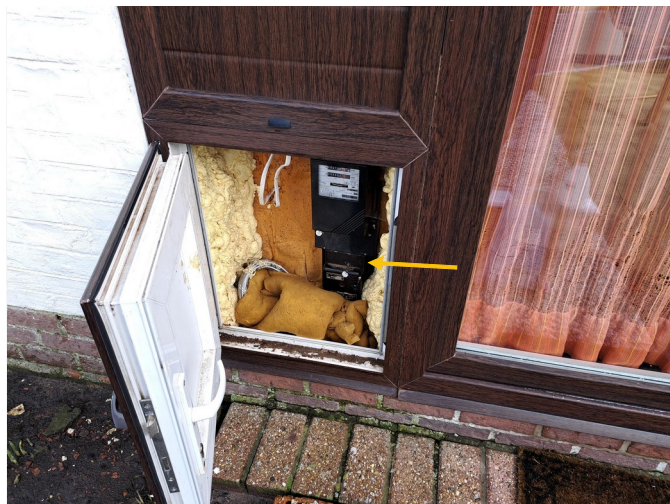
Overzichtsfoto

Detailfoto

Het asbestmateriaal valt onder de mijlpaal van 2040.

Zorgvuldig beheren

| Eindbeoordeling materiaalrisico | Zeer laag materiaalrisico en/of zeer lage kans op vezelvrijgave |

| Asbestsoort (vezeltype) | Crocidoliet aanwezig |
| Toestand van het materiaal | Onbeschadigd, niet verweerd |

| Beschrijving | Bakeliet |
| Omgeving | Buiten |
| Primaire drager | Wand buitenschil |

- Zorg voor een veilig beheer. Vermijd het beschadigen van het asbestmateriaal. Controleer de toestand jaarlijks op wijzigingen.

- Eenvoudige handelingen: mag via doe-het-zelf of door werknemer(s) met opleidingsattest eenvoudige handelingen  
Het betreft een hechtgebonden toepassing in goede staat. De toepassing zorgvuldig verwijderen, zonder deze te breken.

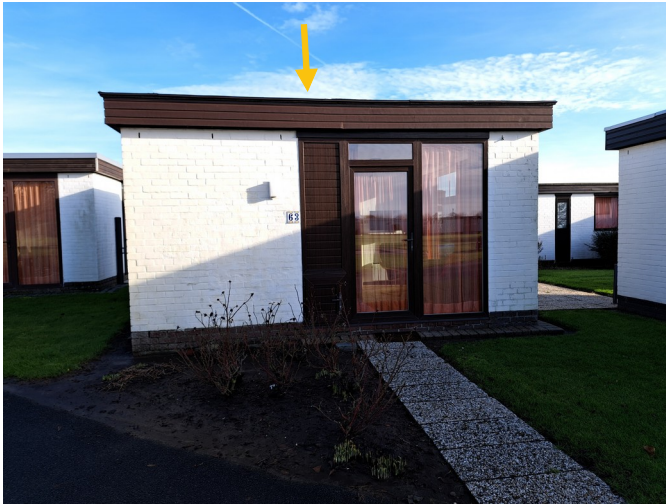
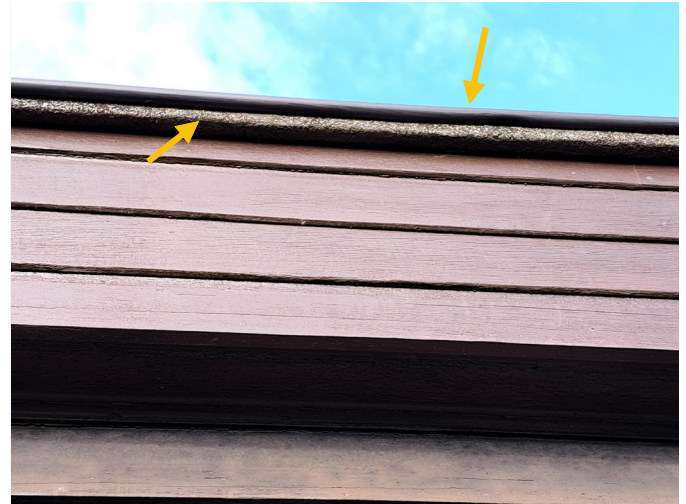
## Fiche 2: Roofing

Overzichtsfoto

Detailfoto

Het asbestmateriaal valt onder de mijlpaal van 2040.

Zorgvuldig beheren

| Eindbeoordeling materiaalrisico | Laag materiaalrisico en/of verlaagde kans op vezelvrijgave |
| Opmerking | De roofing werd niet bemonsterd. Verder onderzoek verrichten naar de samenstelling van de roofing bij renovatie en/of sloop. |

| Toestand van het materiaal | Licht beschadigd, licht verweerd. Intact materiaal type Pical – asbestboard of categorie III 'gebondenheid' |

| Beschrijving | Roofing |
| Primaire drager | Plat dak |

- Zorg voor een veilig beheer. Vermijd het beschadigen van het asbestmateriaal. Controleer de toestand jaarlijks op wijzigingen.

- Eenvoudige handelingen: mag via doe-het-zelf of door werknemer(s) met opleidingsattest eenvoudige handelingen  
De roofing werd niet bemonsterd. Verder onderzoek verrichten naar de samenstelling van de roofing bij renovatie en/of sloop.

Asbesthoudende roofing wordt a.d.h.v. eenvoudige handelingen verwijderd. Opgeleid personeel wordt aanbevolen.

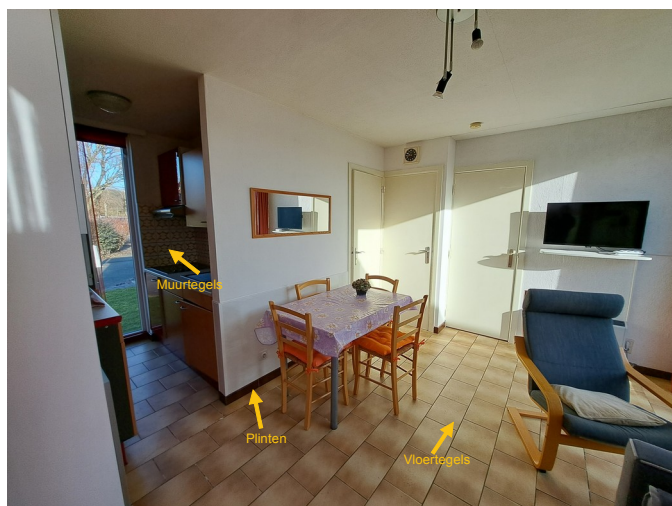
Vrije foto

| Identificatiemethode | Redelijk vermoeden |

Verder onderzoek verrichten naar de samenstelling van de lijmlaag achter de tegels, bij renovatie en/of sloop. Dit betreft vloer- en muurtegels en keramische plinten in de badkamer, keuken en living.

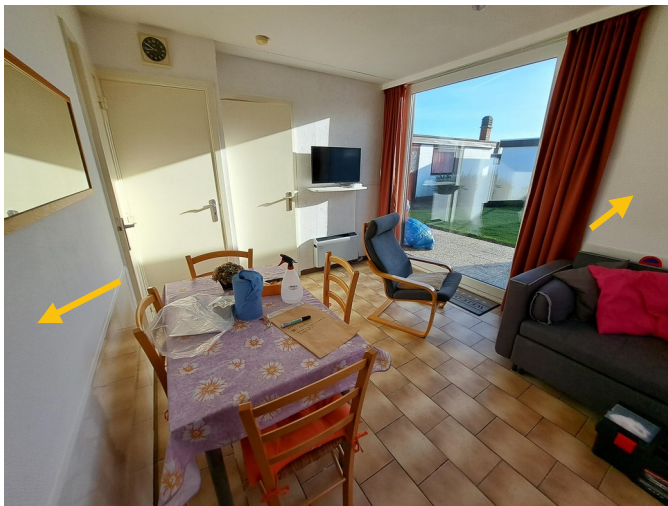
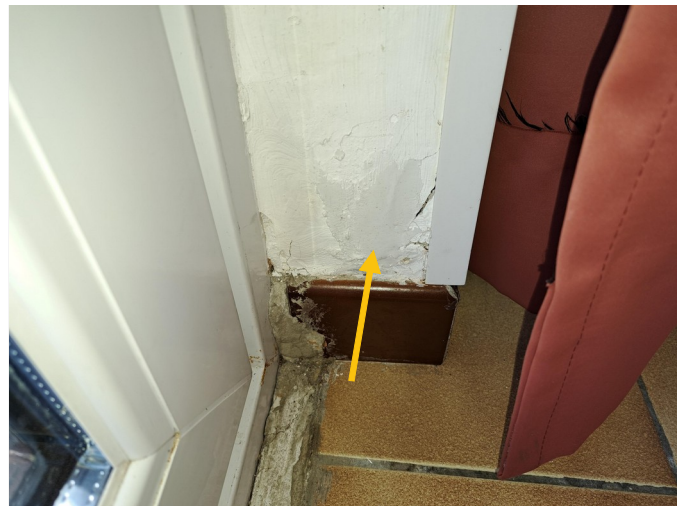
## Fiche 4: Pleisterwerk wanden

Overzichtsfoto

Detailfoto

Geen asbest

| # | Type | Referentie | Resultaat |
|---|---|---|---|
| 4.1 | Mengmonster | MM01 | Geen asbest |

| Beschrijving | Pleisterwerk wanden |

| Opmerking | <p>Het plafond werd niet bemonsterd, daar er geen pleisterwerk werd vastgesteld op deze primaire drager.</p> <p>Het pleisterwerk van de wanden werd wel bemonsterd (zie hierboven).</p> |

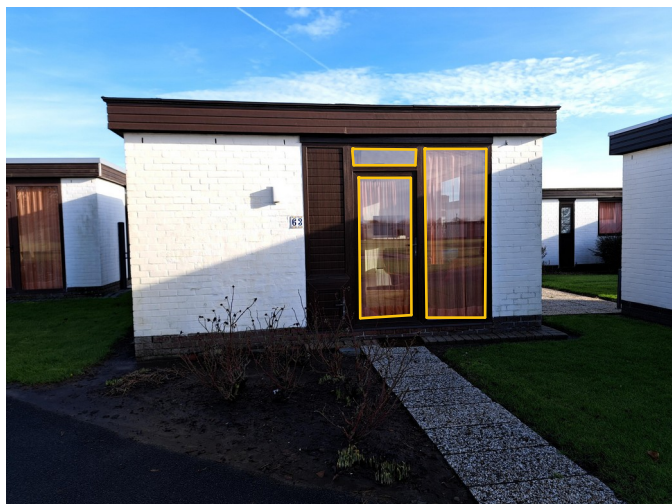
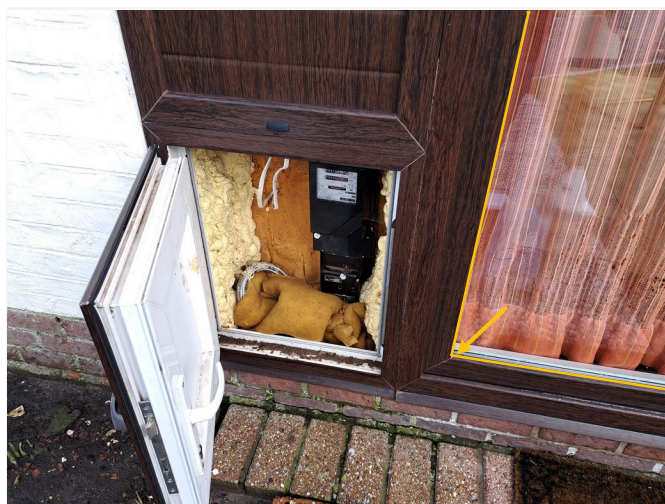
## Fiche 5: Mastiek

Overzichtsfoto

Detailfoto

Geen asbest

| # | Type | Referentie | Resultaat |
|---|---|---|---|
| 5.1 | Puntmonster | M02 | Geen asbest |

| Beschrijving | Mastiek |
| Primaire drager | Wandopening verticaal (raam, deur, ...) |
